RECHERCHES ARCHÉOLOGIQUES A SAINT-ROMAIN-EN-GAL (1988-1990)

par H. SAVAY-GUERRAZ, E. DELAVAL, J.-L. PRISSET,
O. LEBLANC et L. BRISSAUD*

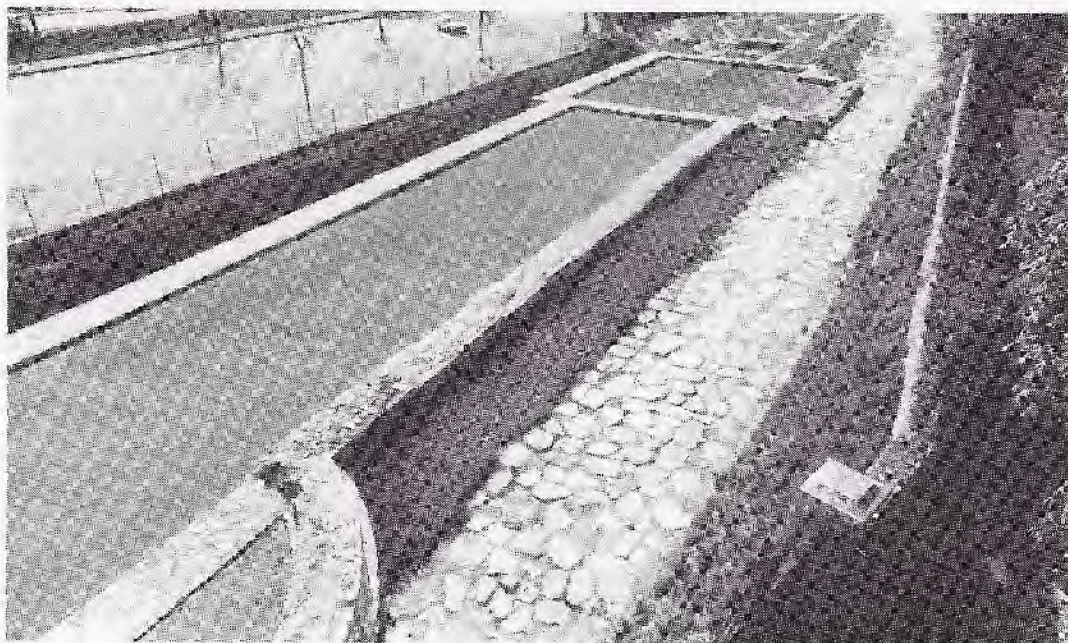
Fig. 2 - Ensemble monumental du Palais du Miroir. Vue générale de l'extrémité ouest du portique après restauration. Au premier plan, à gauche, l'exèdre demi-circulaire accolée au mur du fond; au centre, l'édicule rectangulaire qui termine la colonnade; au fond, l'hémicycle arasé sous le niveau de la rue dallée.

portique long de près de 200 m et longé au nord par une rue dallée (Voie I). A son extrémité ouest se greffe une structure en forme d'hémicycle, qui s'incurve vers les Thermes du Palais du Miroir (Fig. 1 et 2).

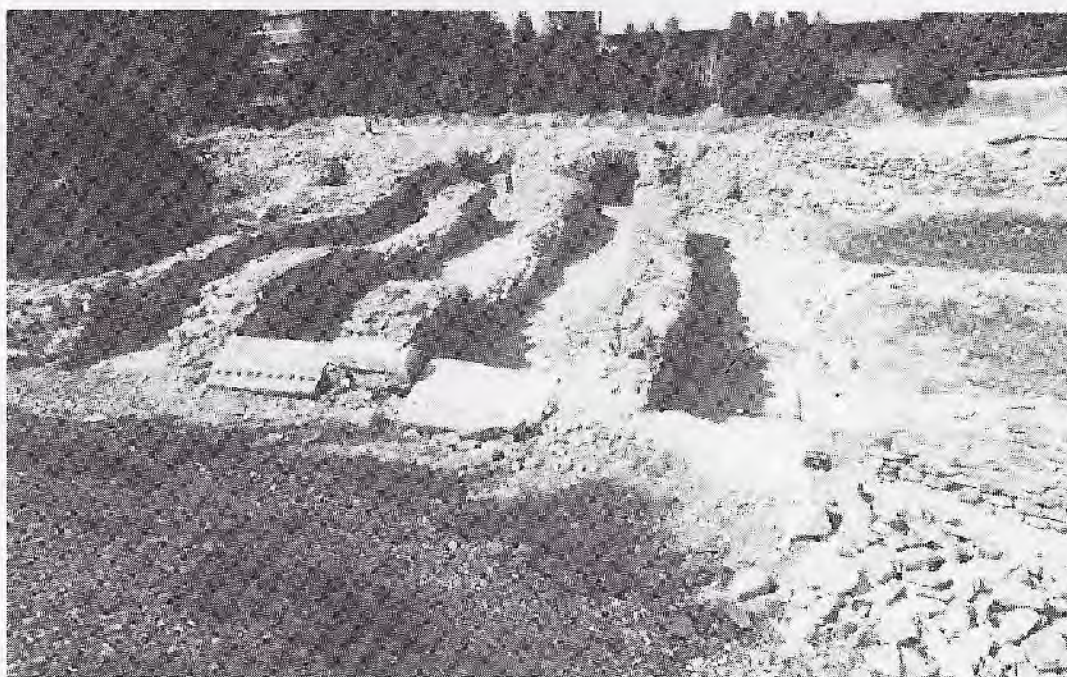
Fig. 3 - Ensemble monumental du Palais du Miroir. Les canaux voûtés qui traversent l'hémicycle, pris du sud. On remarque les emplacements des barreaux métalliques sur les dalles placés aux débouchés. Au fond, les canaux placés sous la rue.

Il est difficile de dater avec précision les remaniements apportés au plan initial. L'hémicycle a été élargi vers le sud, par l'adjonction d'un nouveau mur concentrique, ce qui nécessita le prolongement des canalisations voûtées à travers cette nouvelle façade. Des dalles calcaires avec des trous de scellement placées aux embouchures indiquent que ces dernières étaient closes par des barreaux métalliques (Fig. 3).

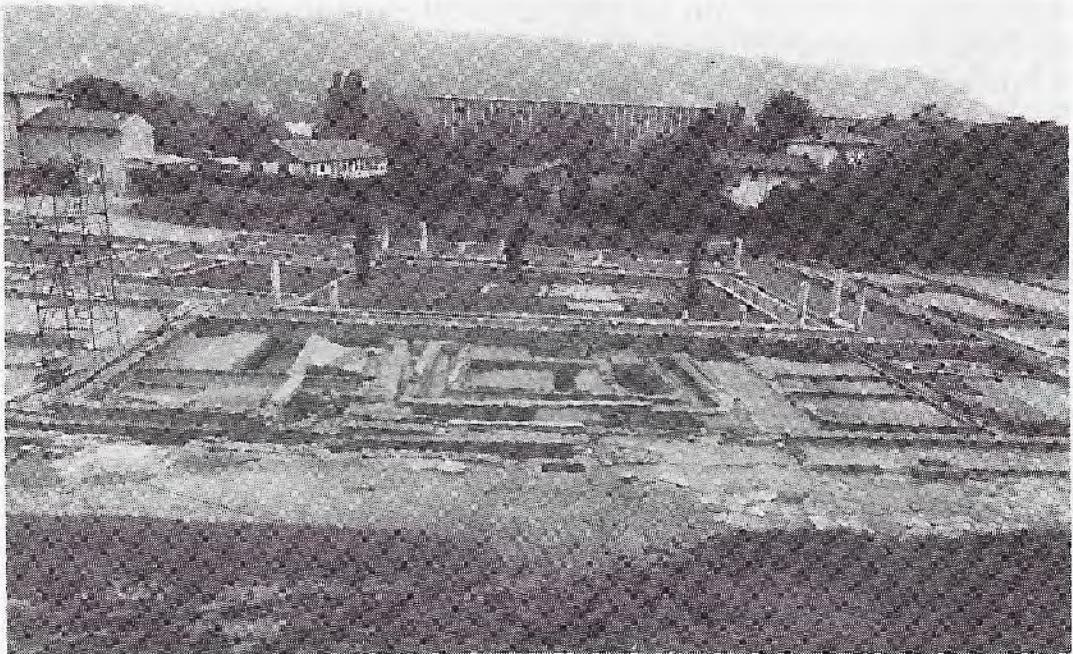
Fig. 4 - La Maison aux Cinq Mosaïques vue de l'est. A l'arrière, la colonnade du grand péristyle de la Maison des Dieux Océans.

La Maison aux Cinq Mosaïques occupe l'angle nord-est de l'îlot de la Maison des Dieux Océans, dont elle jouxte le grand péristyle (Fig. 4). En plan, elle se présente comme un parallélogramme de 36 m de long et 13 m à 14 m de large.

Le plan de cette nouvelle demeure conserve une division en trois parties : aire d'habitation au nord, entrée et jardin au centre, aire de réception au sud, mais l'emprise des pièces a été redéfinie, ce qui traduit une volonté manifeste d'embellissement et d'ostentation destinée à faire oublier la relative petitesse de l'ensemble (Fig. 4).

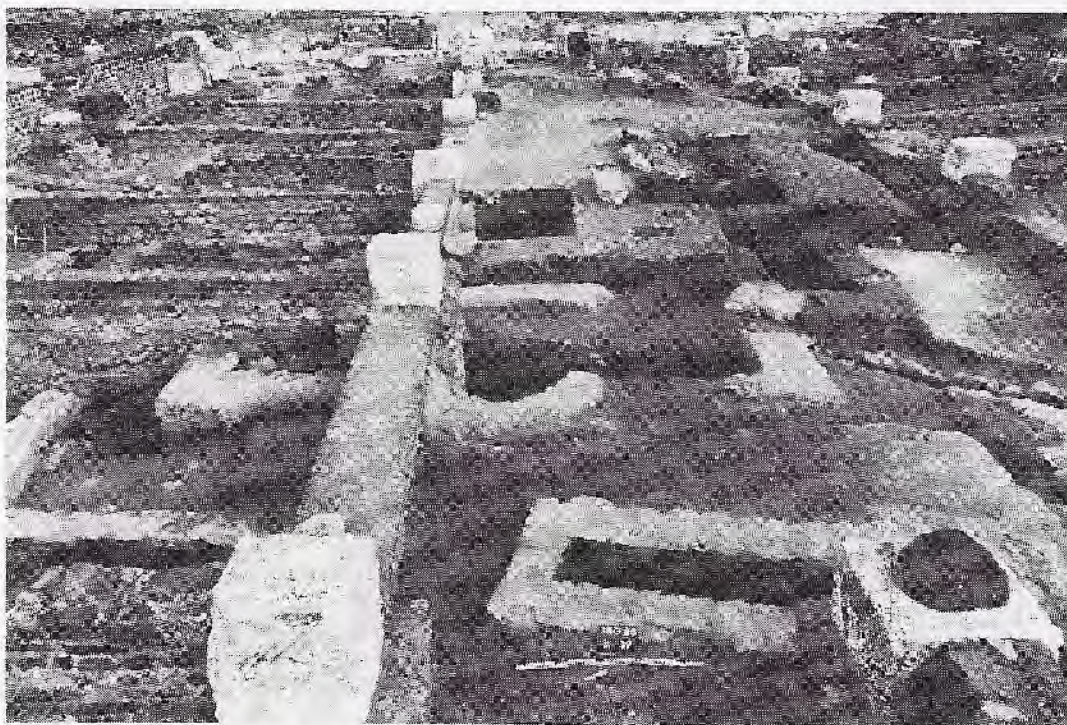
Fig. 8 - Le "marché" en cours de fouille; vue prise de l'ouest. Au centre, le bassin avec abside appartient au péristyle de la maison antérieure (I^{er} siècle après J.-C.).

et muni d'une petite exèdre demi-circulaire (Fig. 8). A l'origine, le stylobate était constitué par des blocs étroits de molasse et supportait des colonnes de briques enduites et peintes. Ultérieurement, il fut recouvert par des dalles de calcaire posées sur un lit de mortier de tuileau (Fig. 9). Le bassin en U fut alors surhaussé et le fond recouvert d'un béton contenant des éclats de calcaire, disposition qui demeure unique sur le site.

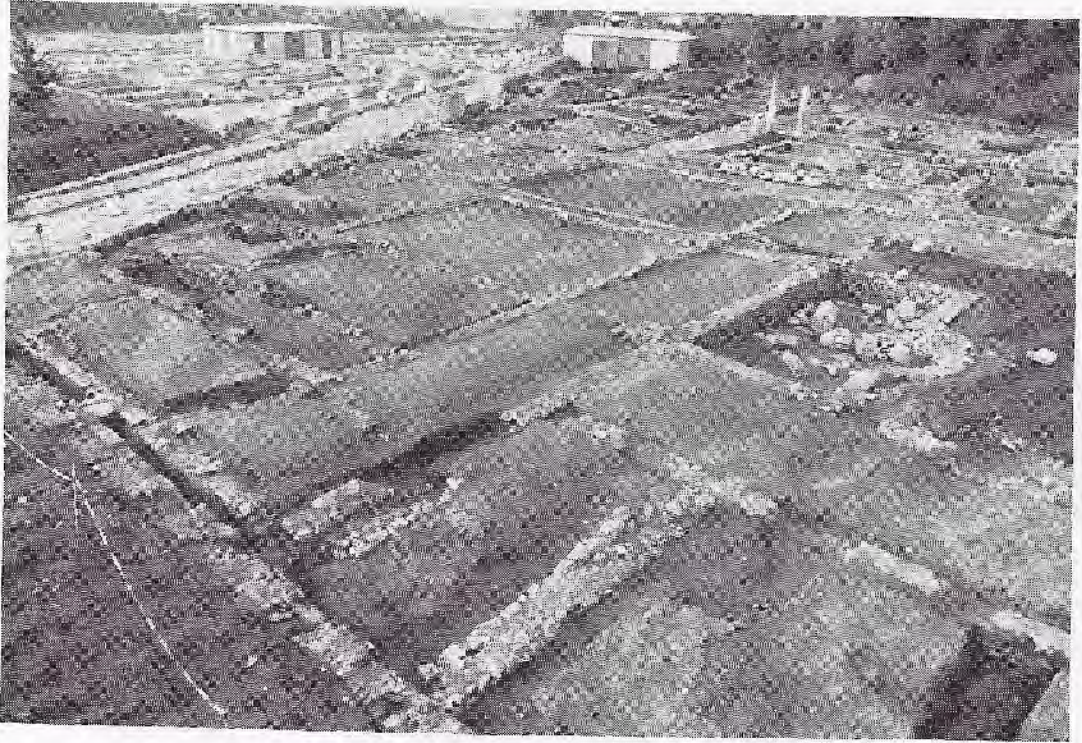
Fig. 11 - Vue générale de la partie nord-est du site. Au premier plan, la maison de Sucellus ouvrant sur la voie III. A l'arrière et au centre, la Maison à la Colonne, le bâtiment commercial et les thermes (les pièces balnéaires sont sous l'abri métallique); à gauche, le marché et l'îlot artisanal.

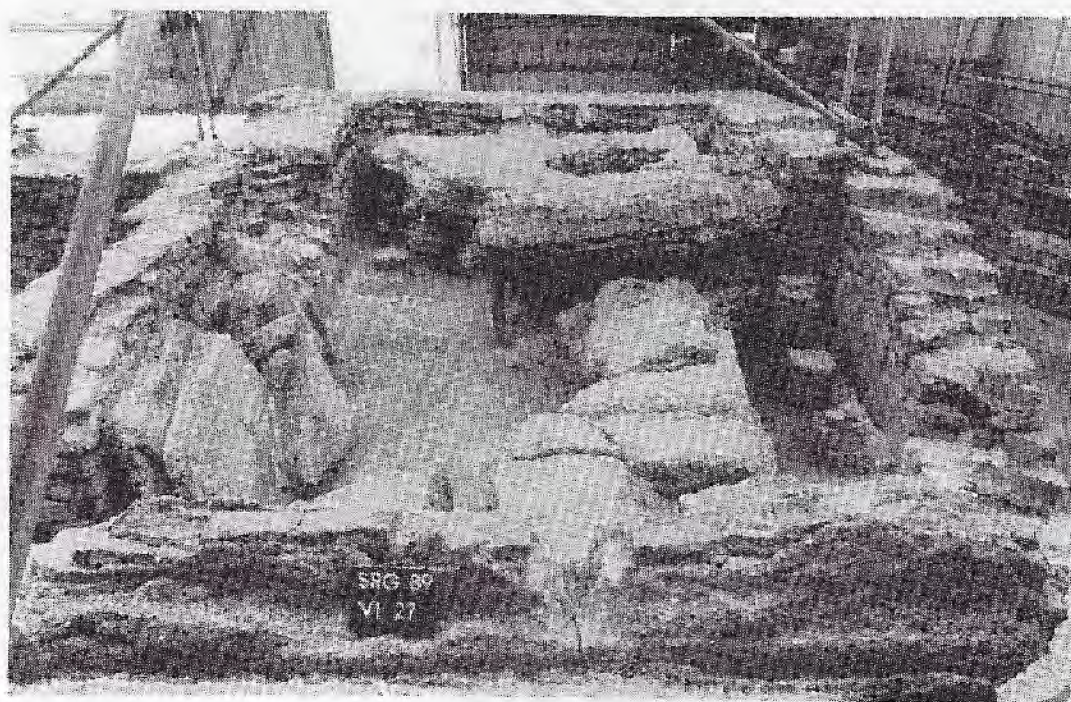
Fig. 14 - Les Petits Thermes. Le *caldarium* vu du nord. Au premier plan, la paroi d'un bassin, avec au centre, la trace d'une canalisation en plomb.

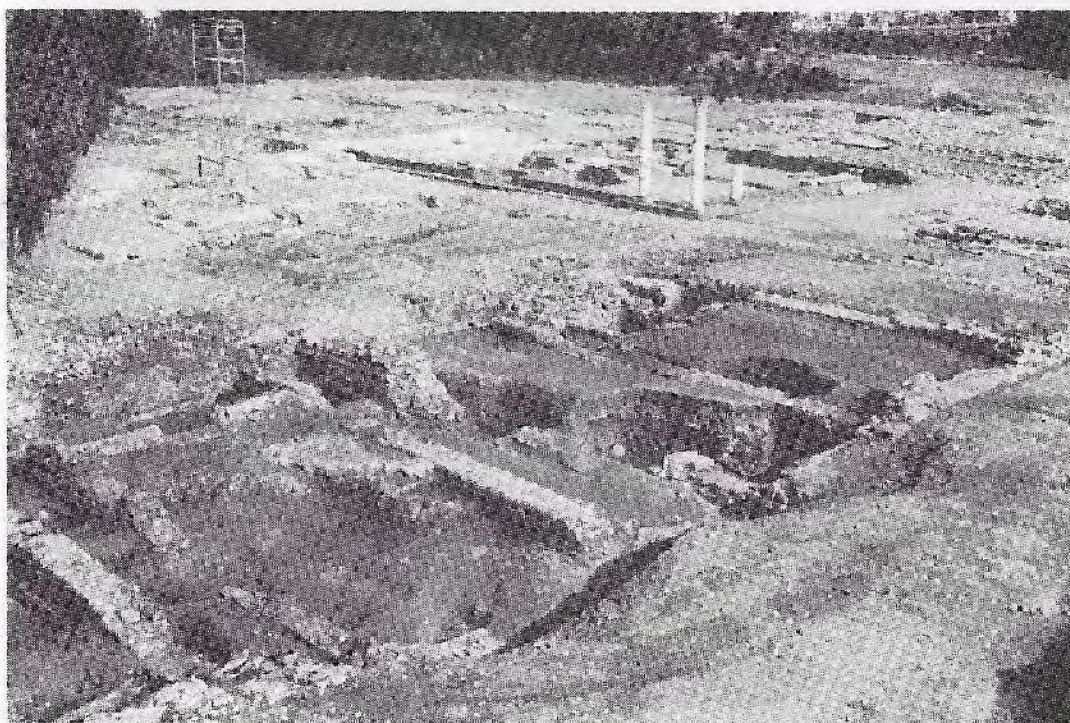
Fig. 15 - Vue générale de l'îlot D prise depuis l'angle nord-ouest. Au premier plan, le passage public et la rangée de boutiques du Bâtiment Commercial. A l'arrière, la Maison à la Colonne.

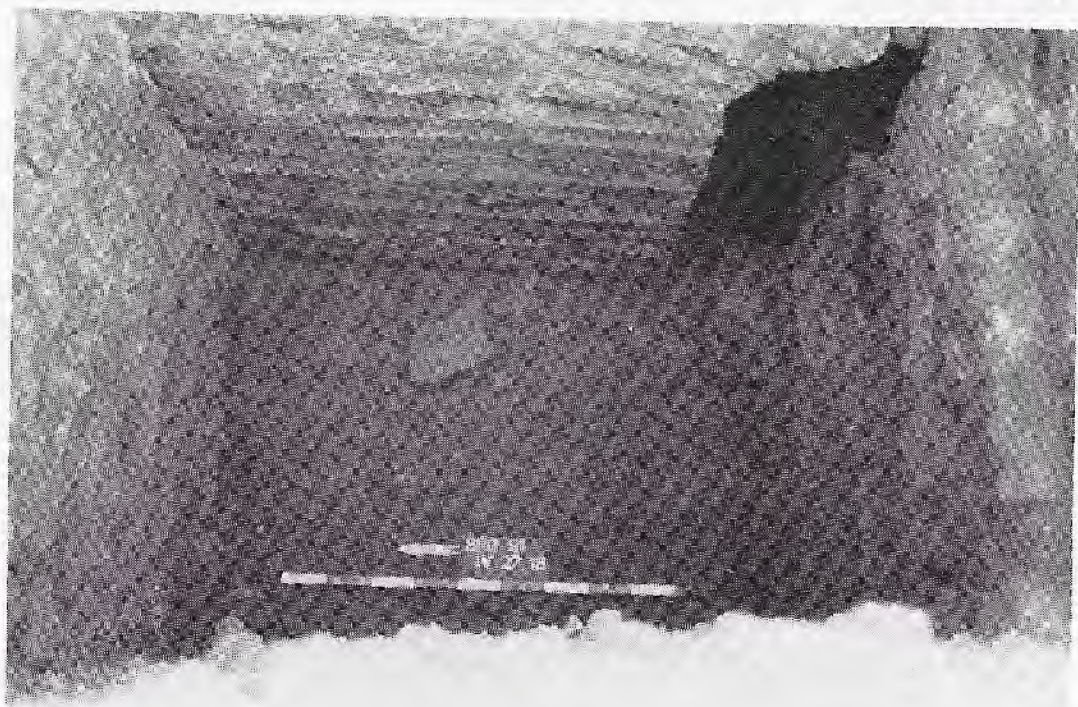
Fig. 21 - Maison au Vivier : l'entrée de la cave voûtée percée à travers le mur de terrasse du jardin.

Cette différence de niveau a permis la conservation d'un certain nombre d'éléments enfouis plus tard sous les remblais : les rampes maçonnées qui supportaient les escaliers latéraux d'accès, un escalier d'accès à une porte débouchant sur la rue à travers la façade ouest et une série de contreforts appuyés contre ce mur (Fig. 19 et 20). Mais la découverte la plus spectaculaire est celle d'une petite cave voûtée, percée dans le mur de terrasse. Son accès avait été condamné par la construction d'un mur postérieur et elle était restée vide (Fig. 21).

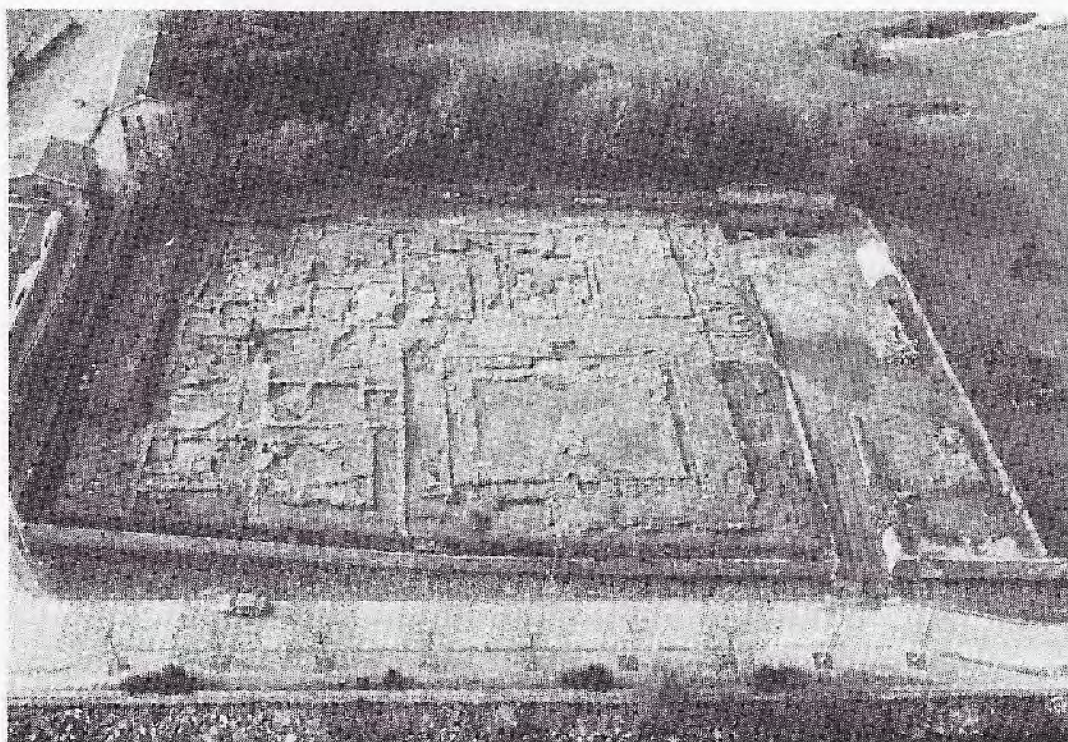
Fig. 23 - Vue aérienne des vestiges à l'emplacement du bâtiment d'exposition permanente du Musée. A droite, un grand péristyle sur lequel ouvraient les pièces de réception (en haut). A gauche (au sud), une aile d'habitat organisée autour d'une cour centrale. Ces deux ensembles appartenaient peut-être à une seule et même maison (III^e siècle après J.-C. : dimensions : 70 m nord-sud x 50 m est-ouest). Après l'ouverture du Musée, ces vestiges seront accessibles au visiteur sous le bâtiment construit sur pilotis.

état, à l'emplacement de la salle d'exposition principale, Fig. 23) nécessitent des opérations de fouilles préalables qui amènent de précieuses informations sur la topographie de ce vaste monument, unique en Gaule. Enfin, il faut souligner que les résultats obtenus au cours des campagnes de fouilles programmées, depuis 1981, seront présentés au public à l'ouverture du Musée. Les maisons feront l'objet d'une présentation détaillée, en particulier sous la forme de maquettes qui constitueront un complément indispensable à la visite du site.
