Numéro spécial  
RECHERCHES ARCHÉOLOGIQUES À SAINT-ROMAIN-EN-GAL (RHÔNE)

N° 91 - 1996 - Fasc. 3

## RECHERCHES ARCHÉOLOGIQUES À SAINT-ROMAIN-EN-GAL (RHÔNE)

1991-1994

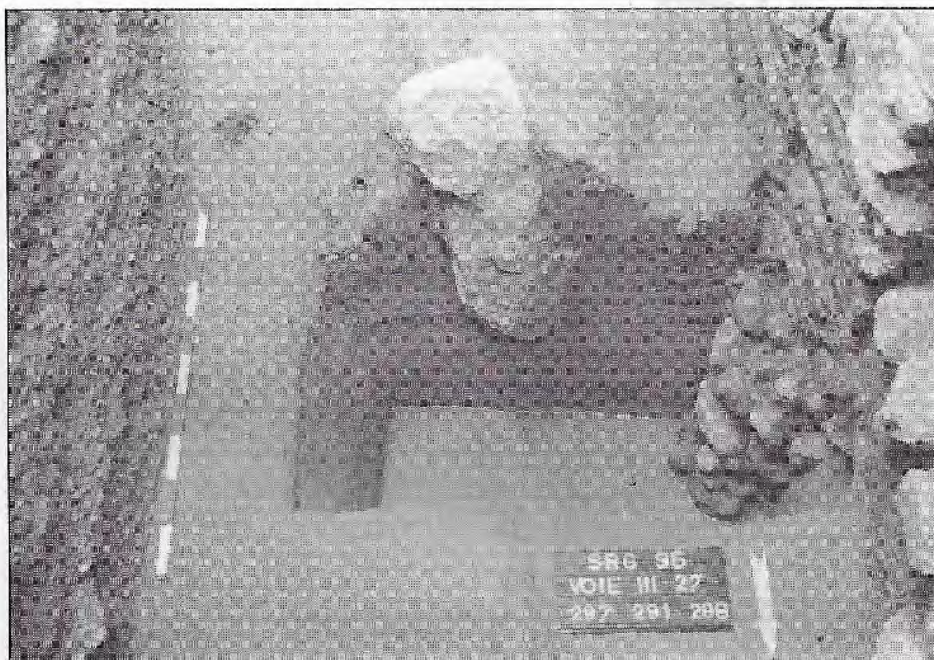
1- Sondage dans la rue des Thermes (Voie III 27). Le bloc de pierre planté dans les alluvions du Rhône marque l'angle d'une parcelle délimitée dès la fin du I<sup>er</sup> s. av. J.-C.. A droite, la fondation en galets du bâtiment le plus ancien. Sur la gauche, le premier niveau de chaussée en gravier.

Les traces les plus anciennes attestent l'existence d'une voie au début de la période augustéenne. La chaussée est en gravier vers 147,50 m d'altitude. A l'extrémité sud de la section étudiée, un volumineux bloc de pierre planté dans le terrain naturel le long de la rue, paraît correspondre à une limite cadastrale antérieure aux premières constructions (**photo 1**).

La découverte d'une borne du I<sup>er</sup> s. av. J.-C., sous la forme d'un bloc planté dans les limons du Rhône, à la base des dépôts archéologiques (sondage voie III 27), conforte l'idée déjà émise, à partir d'une découverte analogue effectuée dans la rue du Commerce, d'une division parcellaire du site dès avant l'époque augustéenne. Cette partition qui a été replacée dans une trame cadastrale plus large, a pu, à titre d'hypothèse, être mise en relation avec la déduction de la colonie latine de Vienne, vers 45 av. J.-C. (PRISSET *et alii* 1994, p. 119).

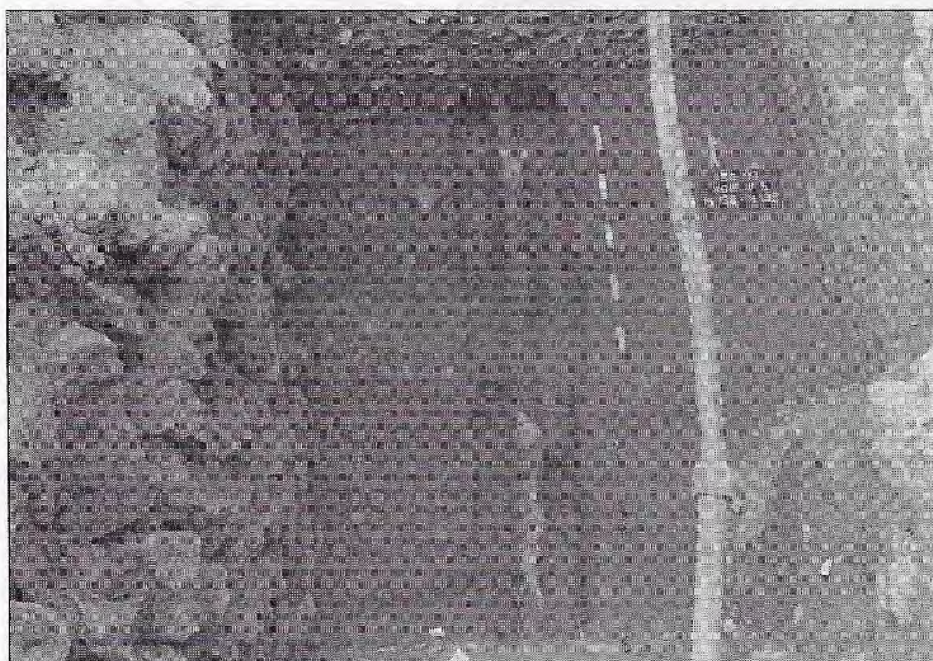
2- Sondage dans la rue des Thermes (voie III 5). Canalisations en plomb et en bois du début du I<sup>er</sup> s. ap. J.-C.. A l'emplacement des tuyaux de bois, on aperçoit les colliers en fer qui reliaient les sections entre elles.

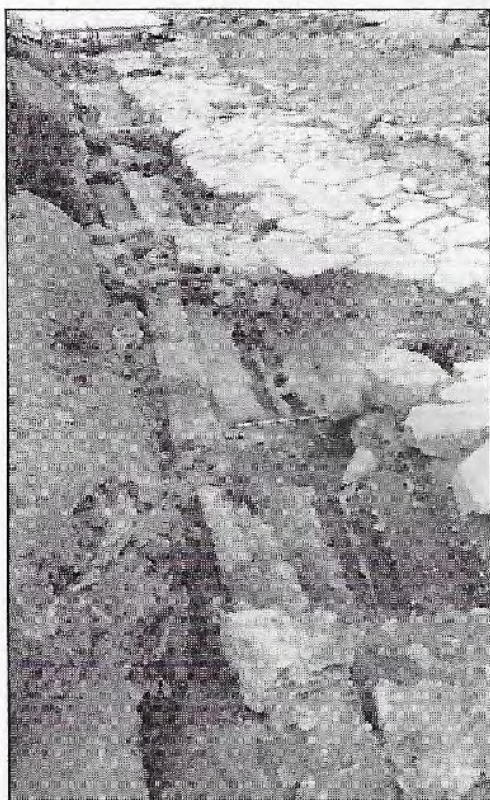
3- Rue des Thermes, côté ouest. Le long de la façade, le trottoir maçonné (conservé très ponctuellement) recouvrait deux tuyaux d'adduction d'eau en bois.

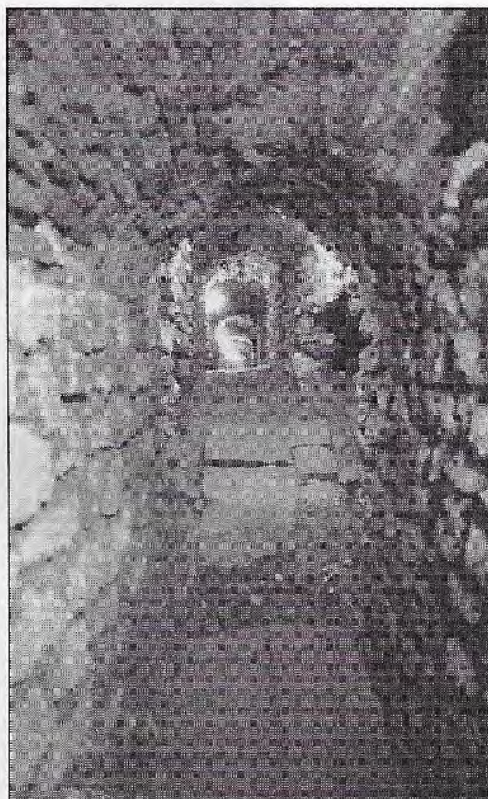
4- Vue de l'extrémité de l'égout du I<sup>er</sup> s. construit sous la rue des Thermes. Au delà, une section plus petite a été aménagée plus tard (II<sup>e</sup> s.) à un niveau supérieur. Leur raccord s'effectuait par un pan incliné.

C'est au cours de la 2<sup>e</sup> moitié du I<sup>er</sup> s. qu'est construit l'égout voûté. Ce collecteur, qui s'écoule vers le nord, n'a pas été poursuivi jusqu'au carrefour sud, mais s'interrompt brutalement à 28 m au nord de ce dernier (**photo 4**). Cet égout recueille les eaux usées issues des îlots situés de part et d'autre de la chaussée ; plusieurs débouchés ont été observés, en particulier sur le côté ouest. C'est vers la fin du I<sup>er</sup> siècle qu'intervient un premier dallage de la chaussée. Avec la réfection du dallage et la construction d'un trottoir, la rue acquiert à la fin du II<sup>e</sup> s. son

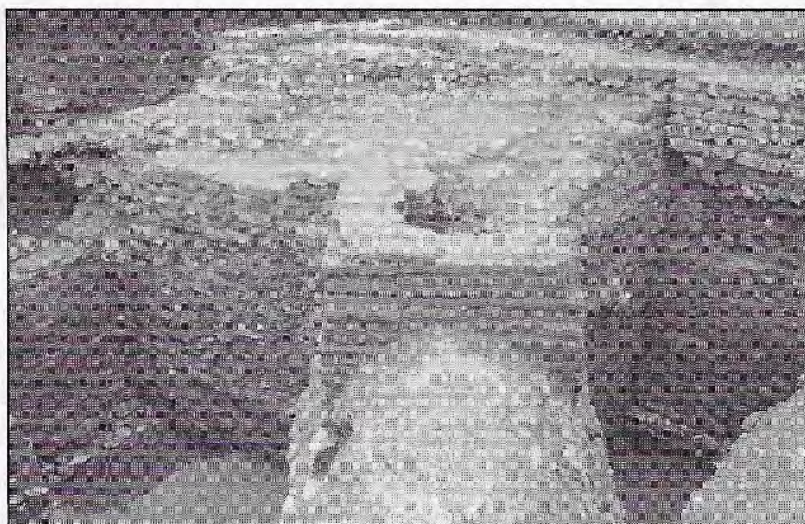
8- Place Triangulaire, vue du sud-est. L'angle de la place est occupé par un imposant massif de maçonnerie qui devait supporter une fontaine monumentale. Au premier plan, le puisard et la section d'égout qui assuraient l'évacuation de l'eau vers le collecteur longeant la façade des thermes des Lutteurs (hauteur totale de la maçonnerie : 4 m).

Dans son premier état, la place Triangulaire est occupée en grande partie par un énorme massif de maçonnerie lié à un tronçon d'égout rejoignant l'égout des thermes (**photo 8**). Il s'agit vraisemblablement du support d'une fontaine monumentale, placée à un point particulièrement visible, dans l'axe des rues Neuve et du Rhône.

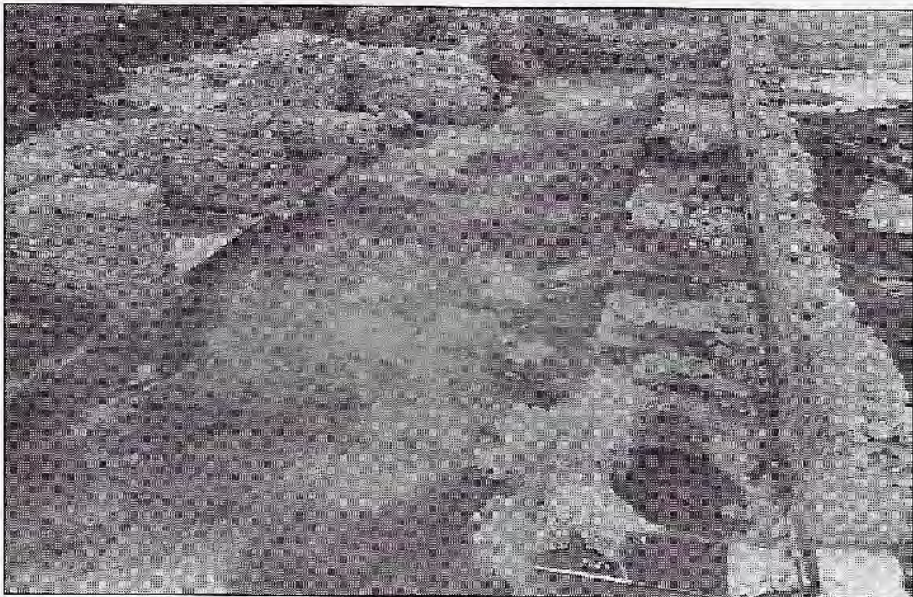
11- Thermes des Lutteurs. La cour 13 bordée de "boutiques" et d'un couloir dallé de marbre. Au fond, l'escalier d'accès au frigidarium. On distingue les traces du dallage de grand module sur le sol de la cour.

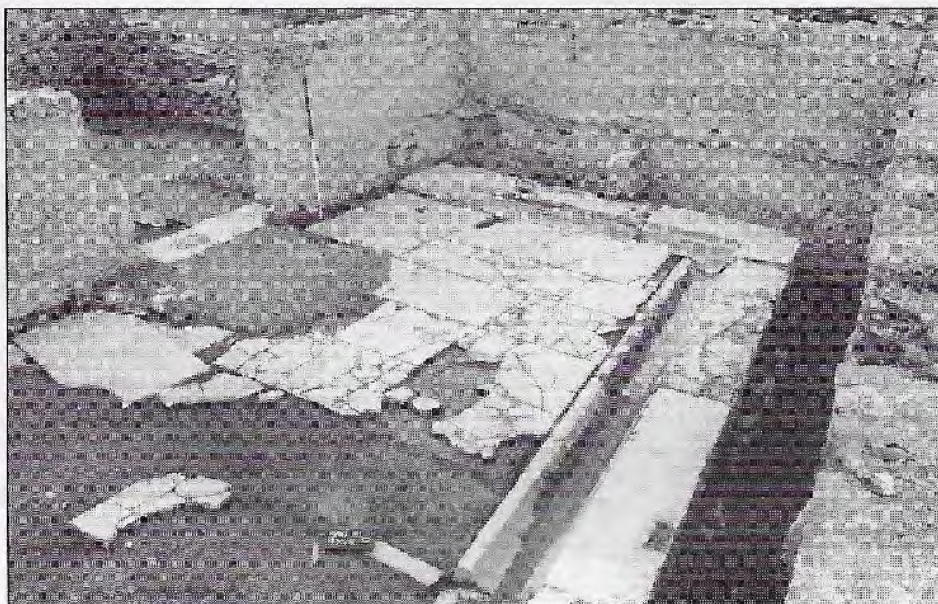
14- Thermes des Lutteurs- Extrémité sud des latrines. Au fond, une des consoles qui soutenaient les sièges est restée en place. L'emplacement des sièges est souligné par l'arrêt du mortier qui maintenait les placages de marbre sur le mur.

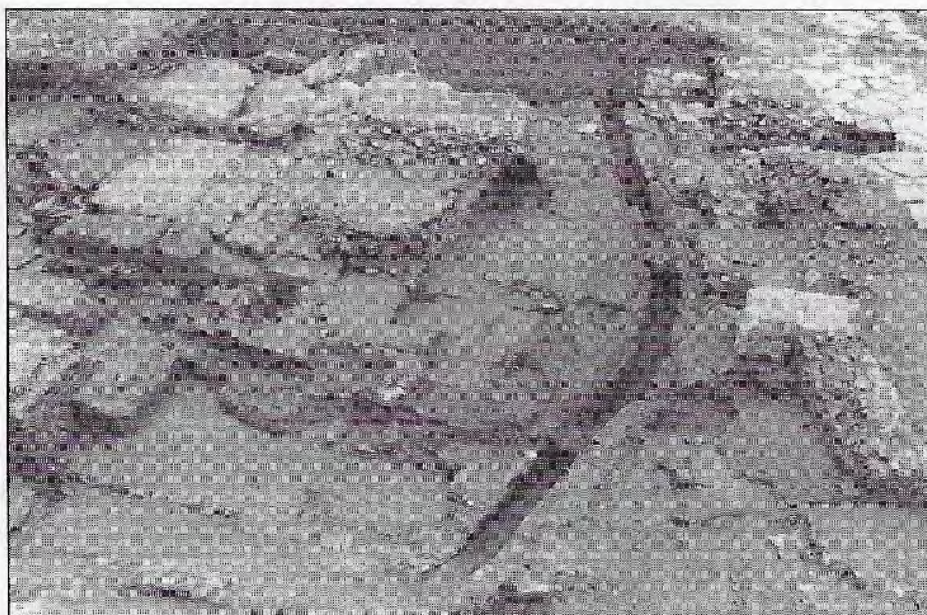
16- Thermes des Lutteurs. L'angle nord-est et le couloir de chauffe qui desservait les foyers. A droite, le mur de façade avec l'emplacement des bases de piliers et au premier plan, un foyer domestique installé contre le mur. A gauche, un des foyers de la pièce 23. Le caniveau central rejoignait les latrines à l'autre extrémité du bâtiment.

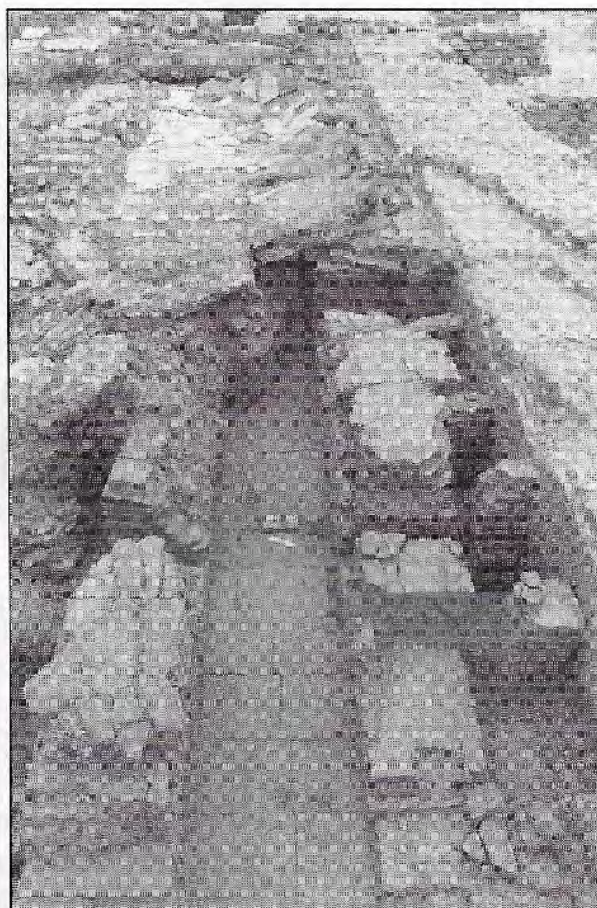
17- Thermes des Lutteurs. Détail d'un canal de chauffe et de l'hypocauste du caldarium (pièce 23)

molasse, ultérieurement refaites avec des briques carrées posées de chant. Leurs ouvertures étaient encadrées de volumineux blocs de molasse, dont la surface a été profondément rubéfiée et altérée par l'action prolongée des flammes. Dans le prolongement des foyers, on note la présence de canaux de chauffe en brique (long de 3,40 m et large de 0,60 m), destinés à diriger l'air chaud vers le centre de l'hypocauste (photo 17).

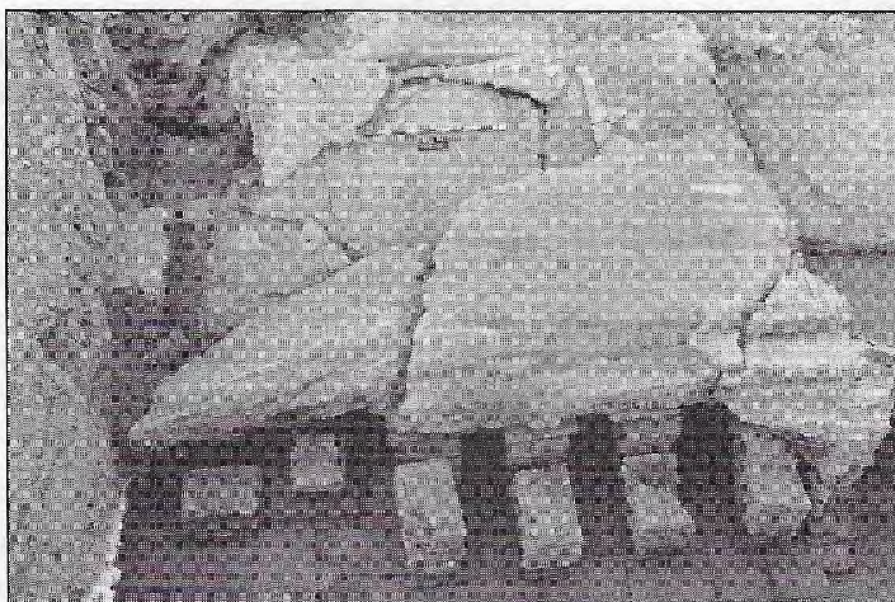
18- Thermes des Lutteurs, pièce 23, détail de la piscine centrale sur hypocauste. En haut et à gauche, l'entrée du foyer. Des piliers de briques ont été substitués aux pilettes pour supporter la masse de la suspensura.

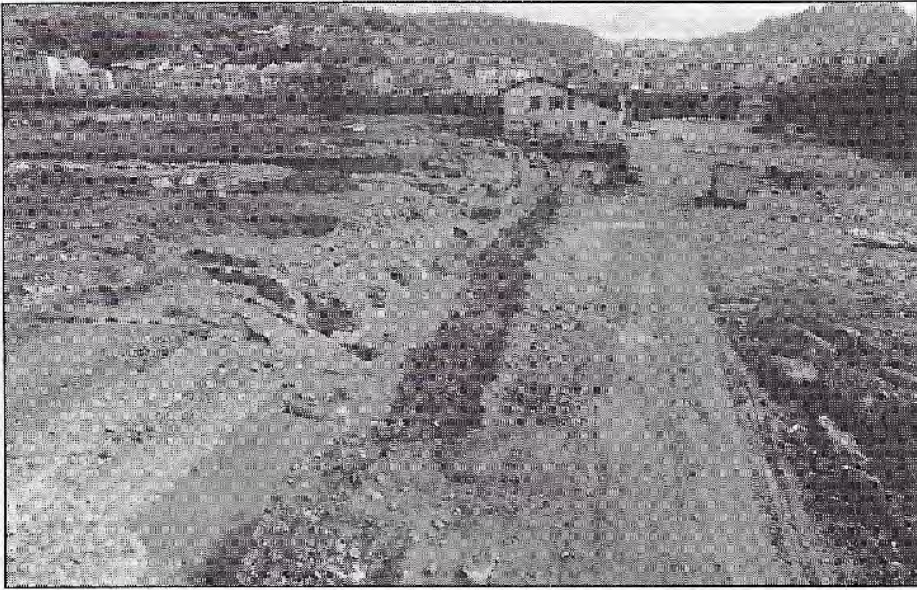
21- Vue générale de la fouille de sauvetage de l'hiver 1991, dans l'angle nord-est de l'ensemble monumental du Palais du Miroir. A gauche, l'extrémité du Portique Nord et l'escalier d'accès à la terrasse supérieure. Au delà, se développe la façade de l'Hémicycle est.
